ÉTUDE GÉOLOGIQUE

BARRAGE DU HAUT-RHÔNE

A GÉNISSAT (PRÈS DE BELLEGARDE)

Maurice LUGEON

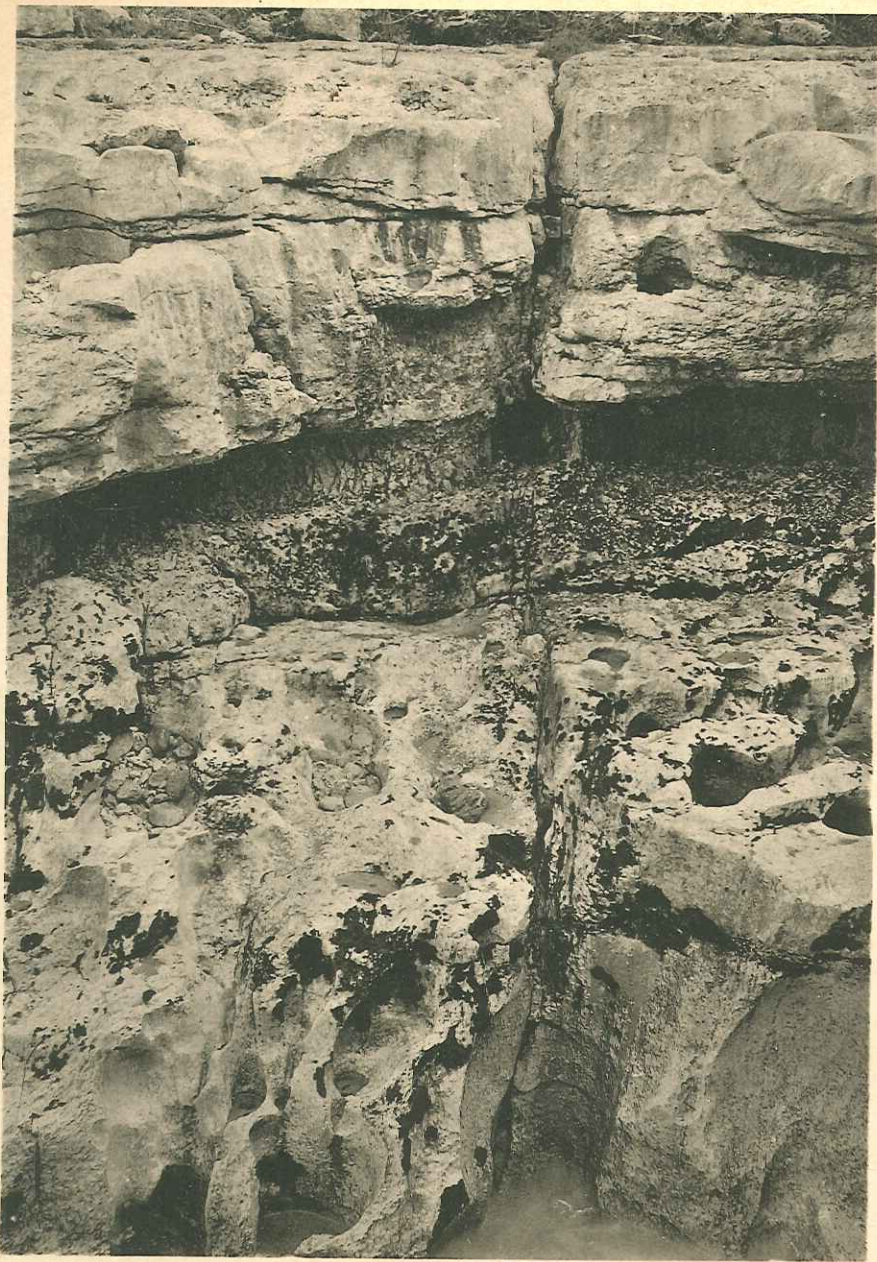
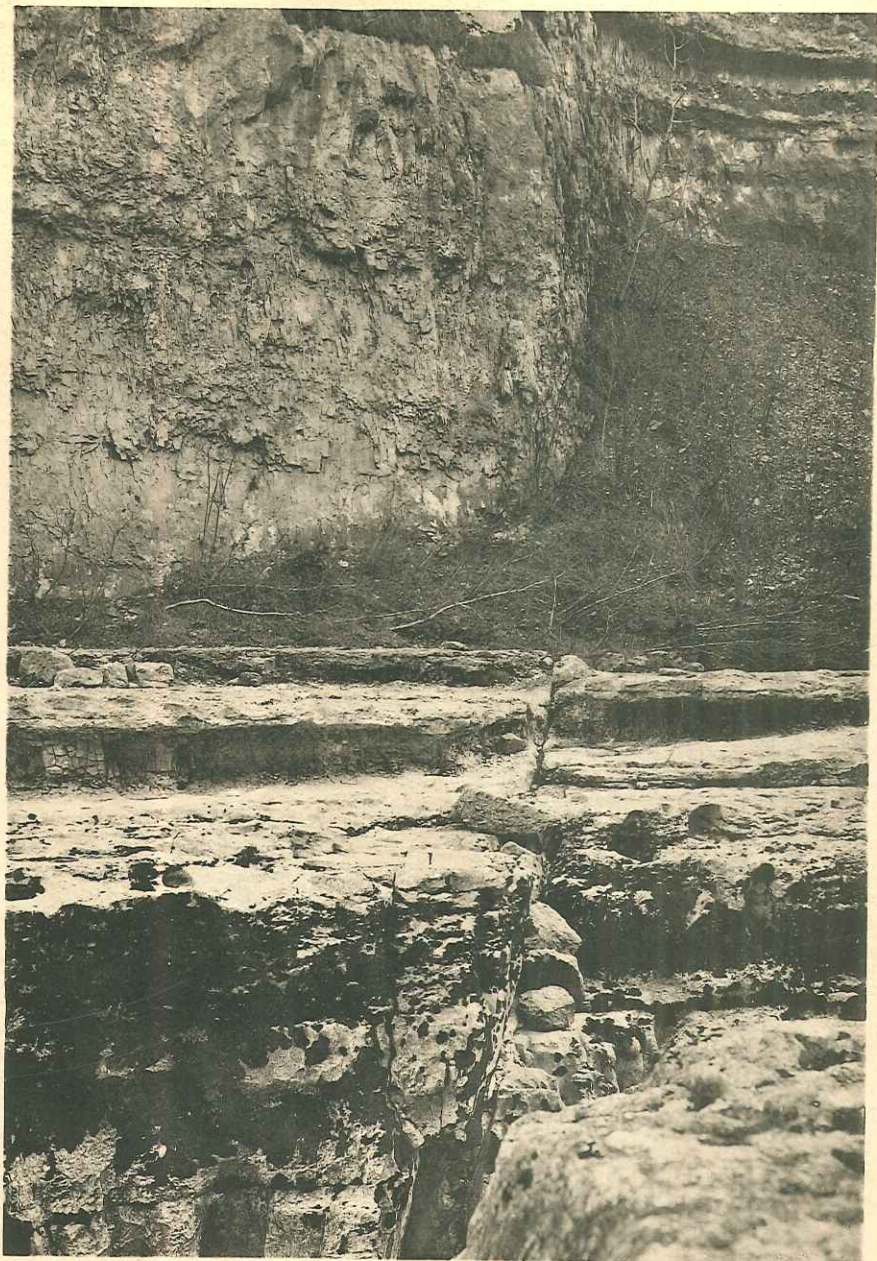
LÈVRE AFFAÎSSÉE

LÈVRE SOULÈVÉE

FAILLE
